**ALFACHEM**<sup>®</sup>

**Riparazione  
dei giunti nelle  
pavimentazioni  
industriali.**

# Riparazione dei giunti nelle pavimentazioni industriali

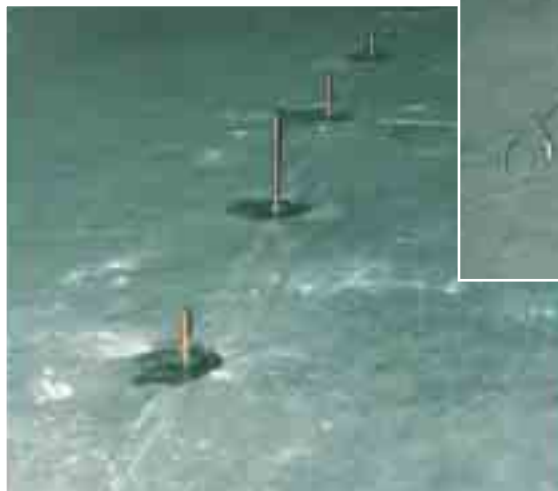
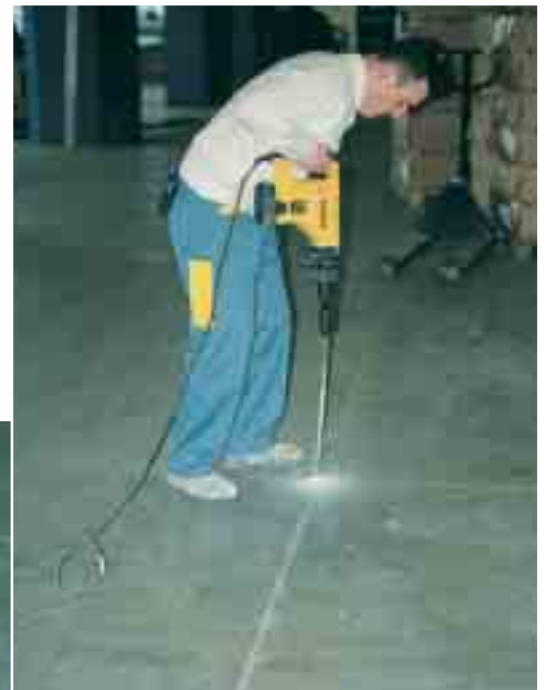
Il fenomeno d'imbarcamento o Curling

Il fenomeno del “**Curling**” (imbarcamento delle lastre), si manifesta quando si formano dei vuoti al di sotto della piastra in calcestruzzo, dovuti a diverse cause.

- Assestamento del terreno.
- Erosione del sottofondo rullato dovuto ad acque piovane o di falda.
- Compattazione non adeguata o insufficiente della massiccata di fondo.
- Assenza di magrone di fondazione ove richiesto.
- Terreni instabili in genere.

Con la formazione di questi vuoti (soprattutto in prossimità dei giunti), ed a seguito del passaggio continuo dei carrelli e dei mezzi di trasporto, si innesca un'azione di "pompaggio" che fa flettere in continuazione la lastra erodendo ulteriormente, in questo modo, il sottofondo su cui è appoggiato il calcestruzzo; da qui ne deriva la non complanarità, in superficie, delle piastre con conseguente rottura dei giunti.
