## ÉTANCHEITÉ LIQUIDE SOUS ASPHALTE pour la rénovation d'un parking

Pour s'adapter aux contraintes de l'existant, un procédé peu utilisé en France a été mis en œuvre pour la rénovation d'une surface accessible aux voitures et aux poids lourds. **A. D.**

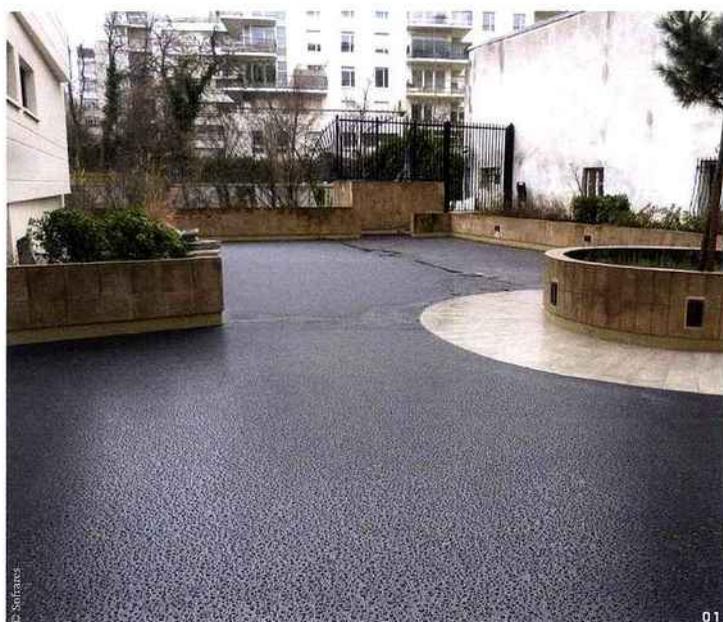
**01**

L'étanchéité de 3 000 m<sup>2</sup> de parking a été rénovée dans une copropriété du 19<sup>e</sup> arrondissement de Paris.

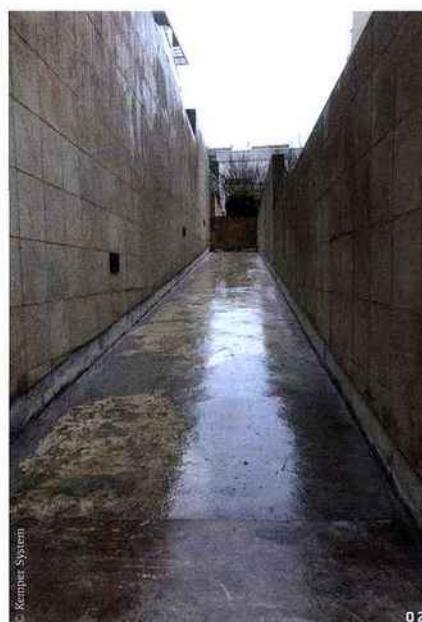
**02**

Après préparation du support, un primaire a été appliqué sur toute la surface à étancher.

Après préparation du support, un procédé classique en résine polyuréthane a été mis en œuvre : application d'un primaire puis d'une première couche d'étanchéité liquide avant la pose d'un voile d'armature et un deuxième passage à la résine. La résistance du système à des températures pouvant aller jusqu'à 250 °C a permis le coulage d'une couche de roulement de 30 mm d'asphalte en adhérence dans les pentes et en indépendance dans les zones planes

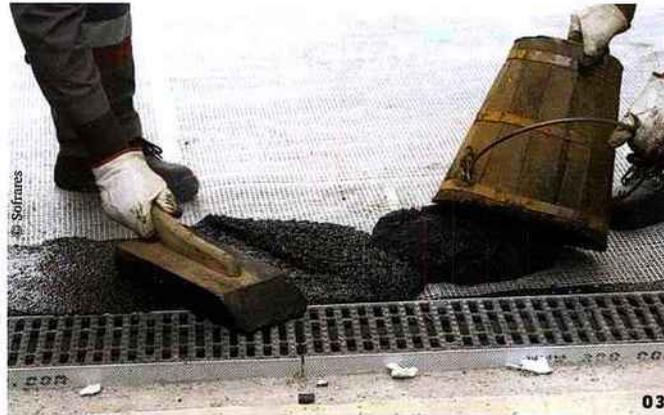
**03**

L'association d'une étanchéité liquide et d'une protection en asphalt est peu pratiquée en France, contrairement à l'Allemagne.

par l'interposition d'un kraft. Autour des flots de verdure, le revêtement est en granit, essentiellement pour des raisons esthétiques. Le kraft a alors été remplacé par une protection époxydique sablée. L'ensemble de ces travaux a été réalisé en 14 mois, de janvier 2014 à mars 2015. Associer un système d'étanchéité liquide validé par un Avis technique avec une solution traditionnelle en asphalt, reste peu pratiqué en France contrairement à l'Allemagne. ●

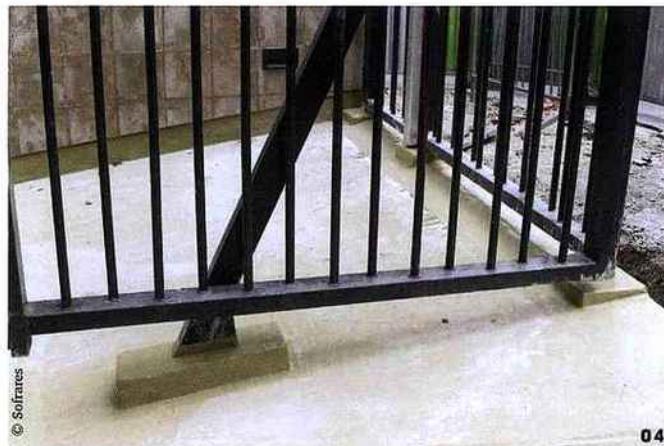
**04**

Le choix d'une étanchéité liquide a notamment été justifié par le grand nombre de points singuliers à traiter.

nouveau. Le recours à la résine a également été justifié par le nombre de points singuliers à traiter tels que les caniveaux, les candélabres, les évacuations d'eaux pluviales... « ainsi qu'un kilomètre linéaire de relevés protégés par un mortier de 6 mm d'épaisseur », ajoute Pascal Lepage.
